**ENERGETISCH RENOVATIEADVIES**  
EENGEZINSWONING

**Lichtaartsebaan 31**  
2460 Kasterlee

**12/1/2022**

# Energetische & Technische Audit (Energy-Home-BE-NL)

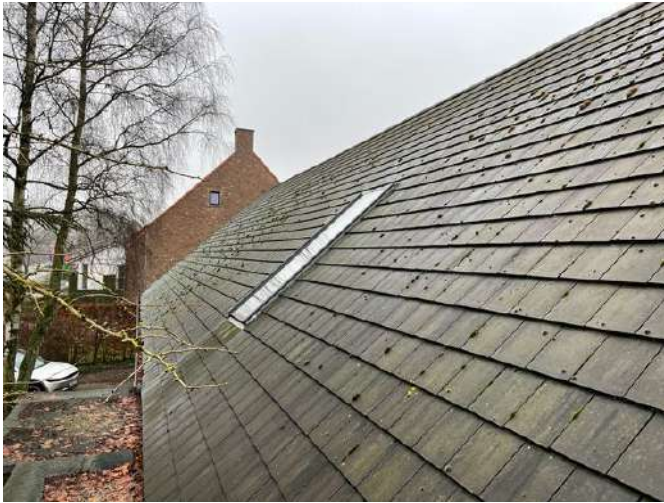
Photo 3

Het schuin dak is in 2008 geplaatst, een klein deel plat dak is nog origineel.

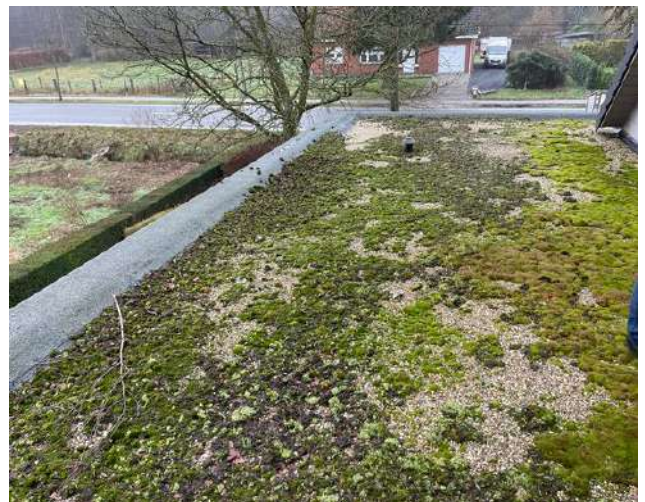
Photo 6

De dakdichting van het plat dak dient te worden gerenoveerd inclusief plaatsing van isolatie.

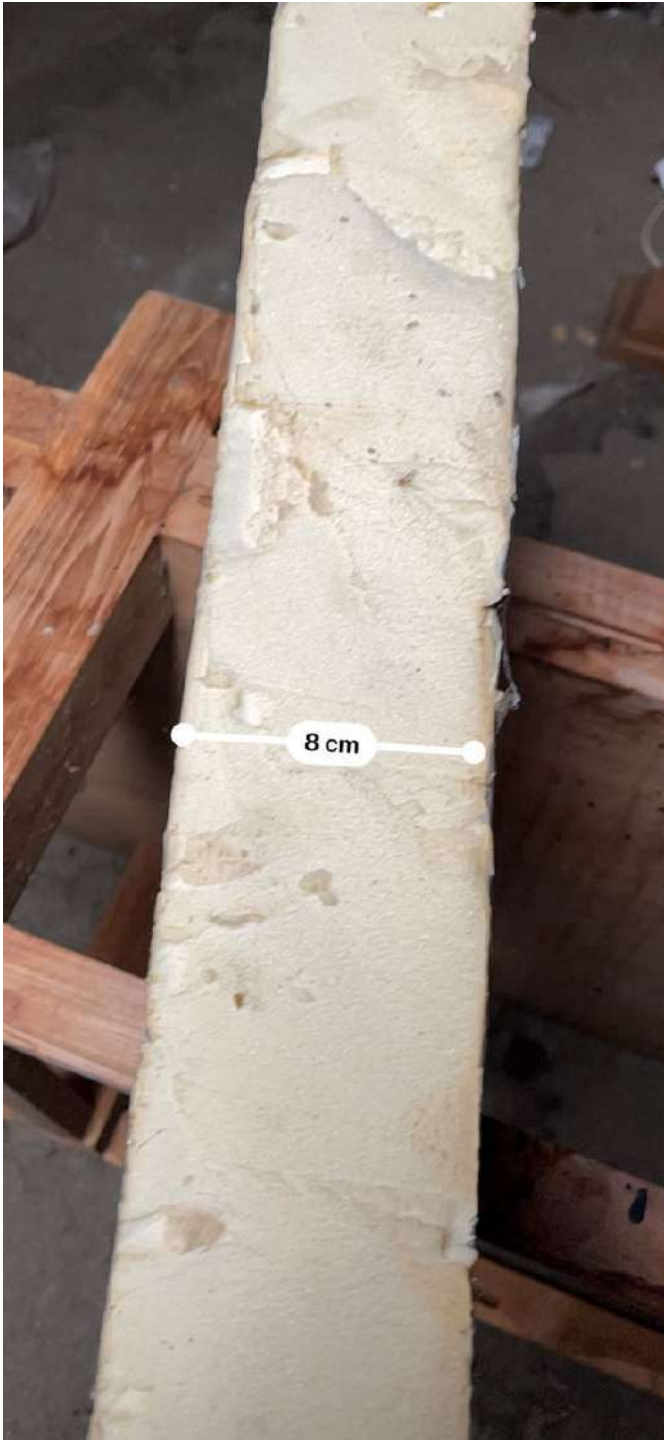
Photo 13

De bakstenen muren zijn niet geïsoleerd (geen sporen van opvulling) en hebben vermoedelijk een spouw van 28cm dikte -14cm draagmuur -9cm parament= 5cm spouw.

De spitsgevels van het nieuwe dak zijn geïsoleerd met 8cm pur.

Voor het na-isoleren is er een minimum van 4cm spouw nodig. Hier is het met 5cm normaal technisch mogelijk om na te isoleren.

De spitsgevels voldoen met hun 8cm PUR aan 0,29 W/m<sup>2</sup>K net niet aan U-waarde norm van 0,24 W/m<sup>2</sup>K.

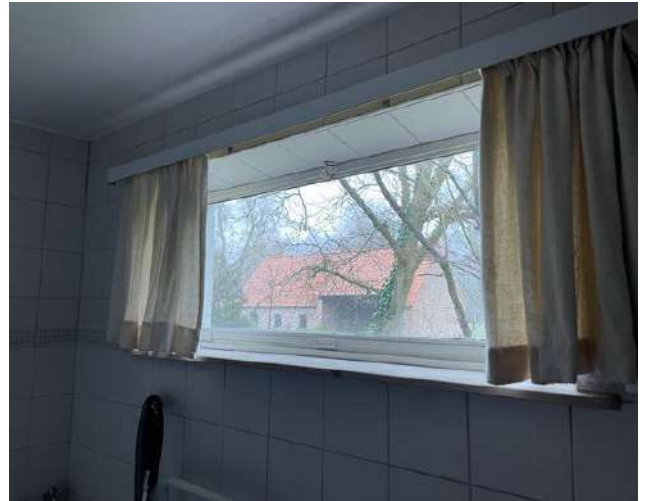
Photo 20

Op 3 ramen (metaal en enkel glas) in de garage en 1 in de wasplaats na, en 1 metalen buitendeur is het buitenschrijnwerk vernieuwd met isolatieglas HR++ (Thermobel Top N+).

Renoveren van de vier ramen en metalen deur.

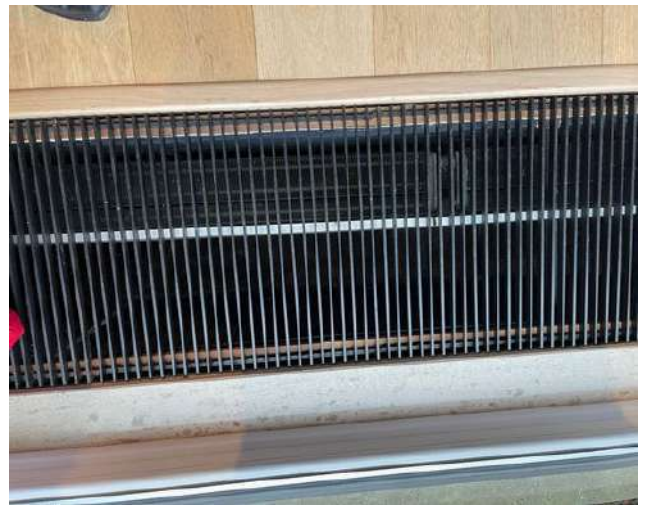
Photo 22

Isoleren van de vloerconvectoren.

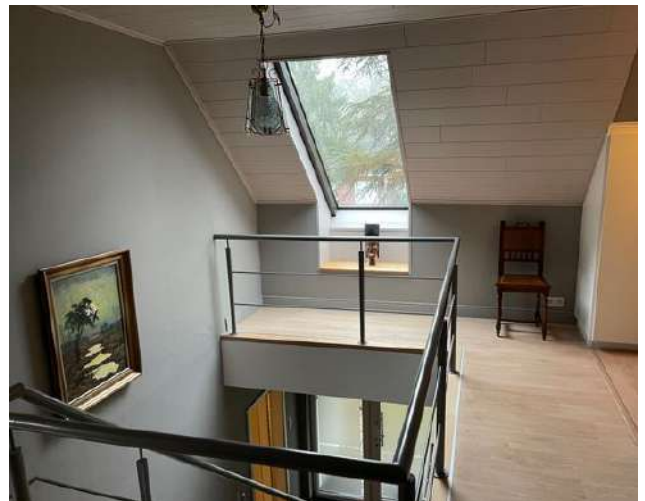
Photo 24

In de leefruimtes hangt een verlaagd plafond in geschilderde houten latjes. Op de bovenverdieping is het plafond bekleed met sierpanelen. De schuine dakvlakken golven zeer licht.
